RELATÓRIO SOBRE EVENTOS ADVERSOS E AÇÕES DE RESPOSTA DO GOVERNO DO ESTADO DE SANTA CATARINA

SITUAÇÃO: CHUVAS INTENSAS

PERÍODO: 30 A 31 DE MAIO DE 2019

ATUALIZAÇÃO: 11H00 - 17H00

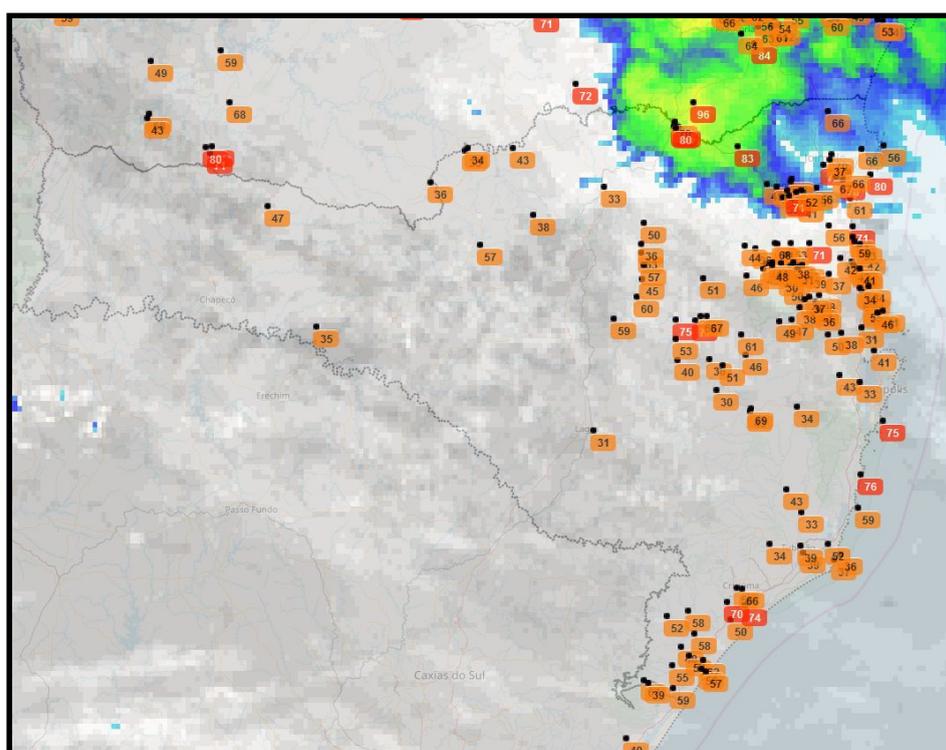
Na imagem abaixo os acumulados maiores de 30mm nas últimas 24hs se concentram do centro do Estado ao Planalto Norte com alguns pontos no Sul, porém a massa de umidade já se desloca quase na sua totalidade para o Paraná e Oceano.

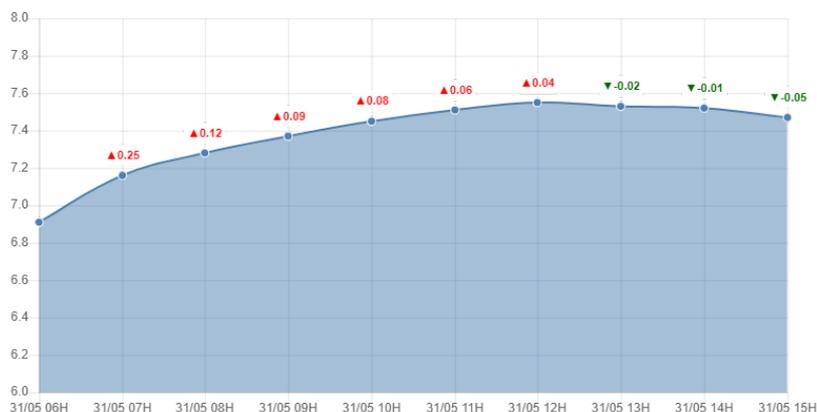
Nível do Rio do Sul

Observando os gráficos, nota-se a estabilidade com tendência à queda dos níveis tanto no Rio do Sul quanto nas barragens Oeste e Sul.
