INFORMATIVO DIGD Nº 0040.2023
CHUVAS DE OUTUBRO DE 2023

Relatório elaborado e emitido pela DIRETORIA DE GESTÃO DE DESASTRES da Secretaria de Estado de Proteção e Defesa Civil a partir de dados das Coordenadorias Regionais de Proteção e Defesa Civil, Diretorias da Defesa Civil Estadual e Agências do GRAC.

Florianópolis, 07 de outubro de 2023.
Atualização até às 17h00

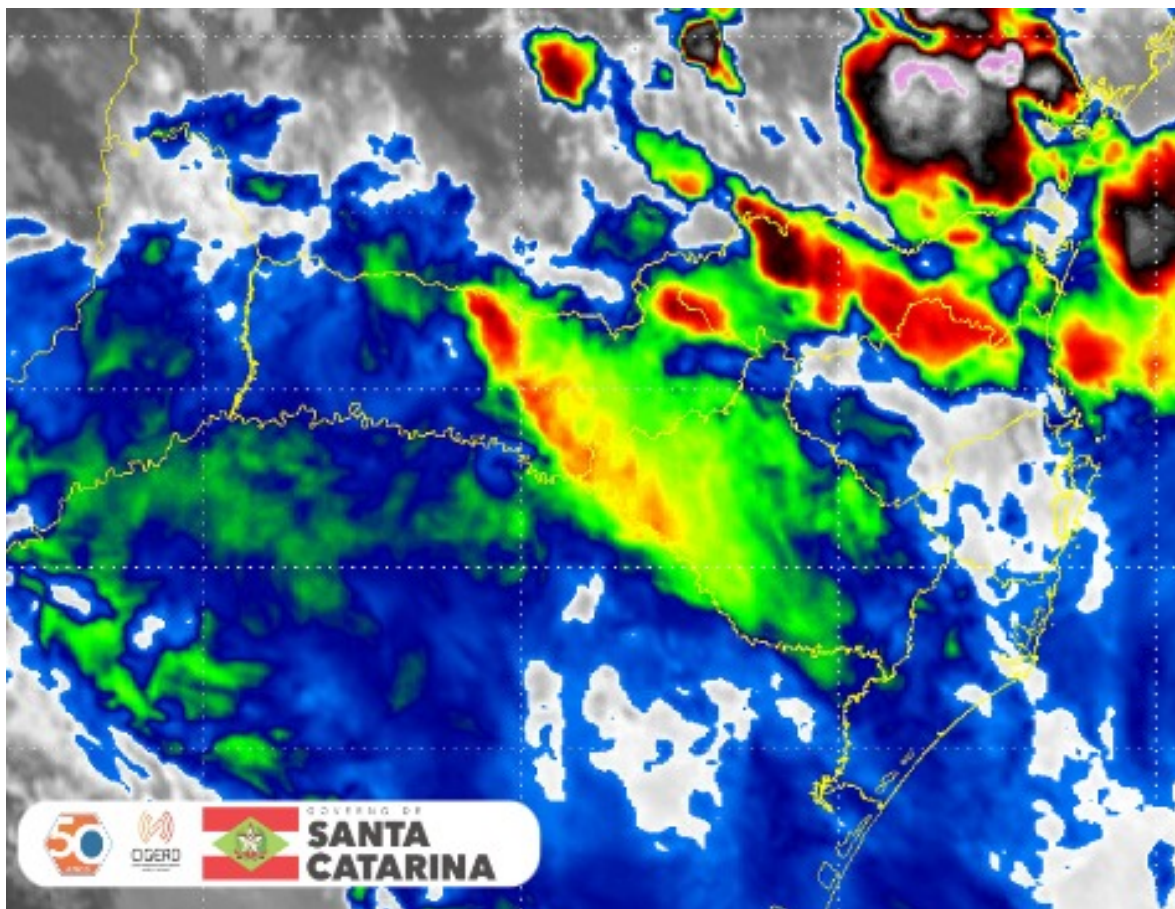
A tarde deste sábado (07) é marcada pelo tempo instável em toda Santa Catarina, sobretudo em cidades do Norte do estado (áreas em tons de preto na imagem do satélite GOES-16, na Figura 1), onde a chuva ocorre de moderada a pontualmente forte intensidade, com valores próximos a 20mm/h. Nas demais áreas do centro ao leste — Grande Florianópolis, porção sul do Vale do Itajaí, Planalto, Sul, Litoral Sul e Meio-Oeste — a chuva ocorre de forma persistente, com acumulados na cada dos 10mm/h. Na Tabela 1, a seguir, são disponibilizadas as cidades que registraram os maiores acumulados de chuva nas últimas 24 horas.

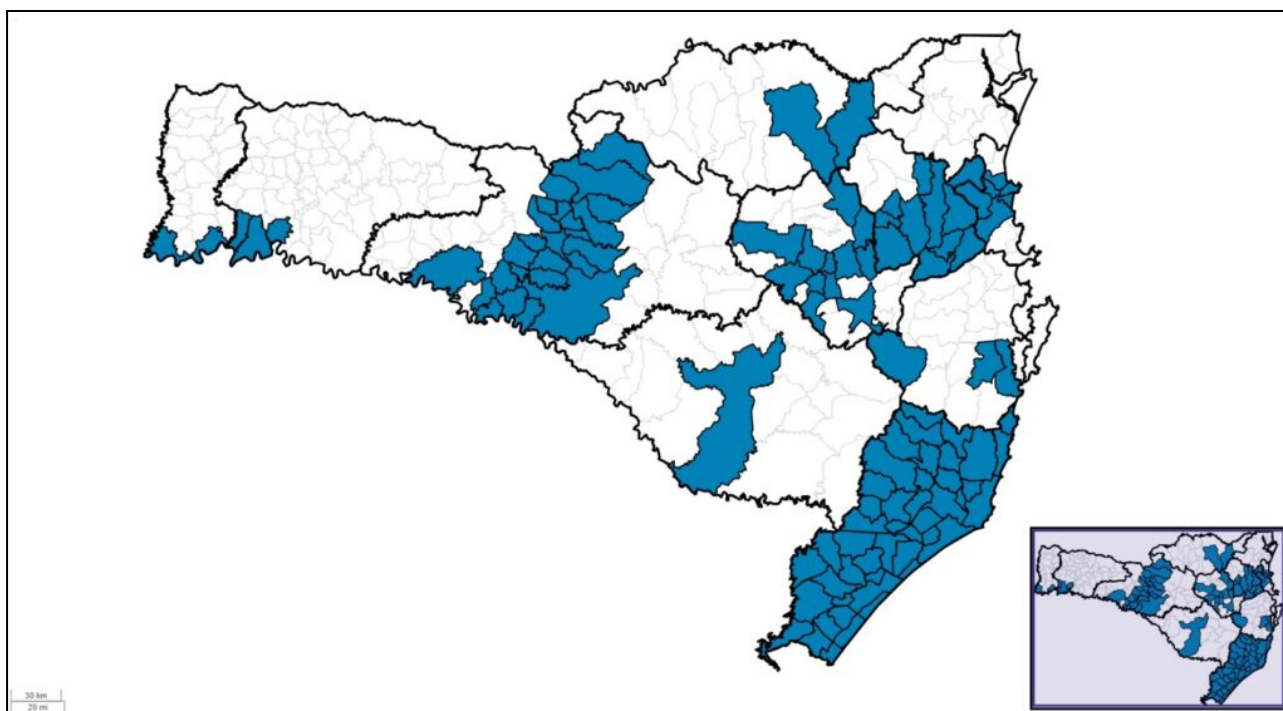
Por conta dos altos acumulados de chuva registrados nas últimas horas, diversos rios registram enxurradas e inundações graduais pelo estado. Até esta tarde, a Defesa Civil de Santa Catarina, já emitiu alertas para inundações em municípios na **Bacia do Rio do Peixe no Meio-Oeste, Bacia do Rio Negro no Planalto Norte, Bacia do Rio Itajaí, Cubatão na Grande Florianópolis, todas as bacias do Litoral Sul e áreas do Planalto Sul** (Veja os municípios com alerta vigente na Figura 3, abaixo). Ainda a Defesa Civil **emitiu alerta hidrológico para inundação do Rio Uruguai, podendo atingir de 12 a 13 metros no município de Itapiranga, no Extremo-Oeste Catarinense.**

Com a previsão de temporais a partir das próximas horas, o **risco para ocorrências associadas a alagamentos é alto** entre o Oeste e o Extremo Oeste, e muito alto entre o Meio-Oeste, Planaltos, Vale do Itajaí, Grande Florianópolis e Litoral Norte. Além disso, permanece o **risco alto a muito alto para enxurradas e inundações graduais nestas regiões.**

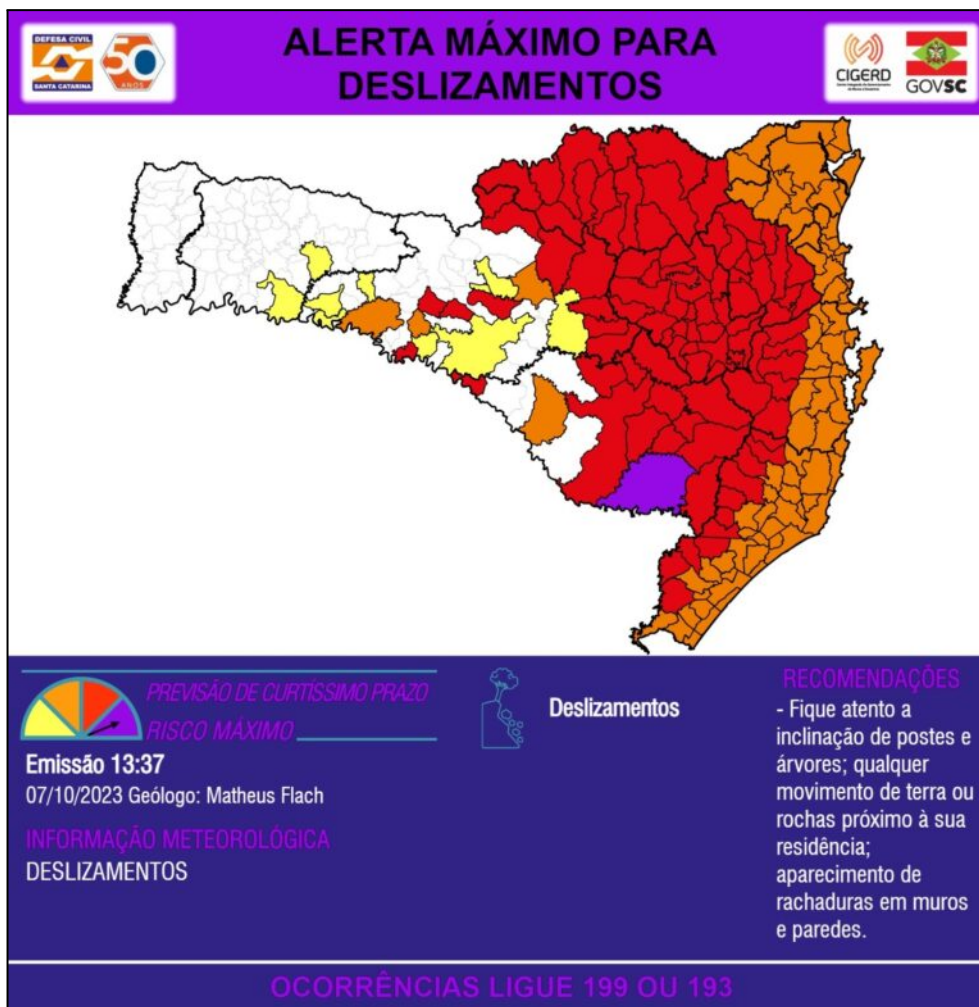
Devido às formações geológicas apresentarem níveis de saturação do solo com as chuvas registradas em todo estado, as condições de estabilidade das encostas apresentam níveis de Observação para municípios do Oeste e Meio Oeste, **níveis de Atenção para municípios do Litoral Norte, Médio e Baixo Vale do Itajaí, Grande Florianópolis e Litoral Sul**, além da emissão de **Alerta para municípios do Meio Oeste, Planalto Norte, Alto e Médio Vale do Itajaí, Grande Florianópolis e também Litoral Sul**. Cabe salientar que para o município de São Joaquim o limiar para **Alerta Máximo foi atingido** (Veja os municípios com alerta vigente na Figura abaixo).

Com a previsão de chuvas persistentes e temporais nas próximas horas, os limiares de atenção e alerta poderão ser atingidos por novos municípios em todo o estado, dessa forma, permanece **o risco para deslizamentos, fluxo de detritos e queda de blocos** em todo o centro leste e municípios próximos à divisa com o Rio Grande do Sul.
